**İSTANBUL TEKNİK ÜNİVERSİTESİ  
İNŞAAT FAKÜLTESİ,  
İNŞAAT MÜHENDİSLİĞİ BÖLÜMÜ**

**İSTANBUL İLİ, ÜSKÜDAR İLÇESİ ÇENGELKÖY MAHALLESİ 185 PAFTA, 918ADA,  
14 PARSELDEKİ TED ÜSKÜDAR KOLEJİNE AİT BETONARME UYGULAMA  
PROJESİ VE BİNALARIN MEVCUT DURUMUNUN STATİK AÇIDAN  
DEĞERLENDİRMESİ HAKKINDA  
TEKNİK RAPOR**

*Mart 2023*

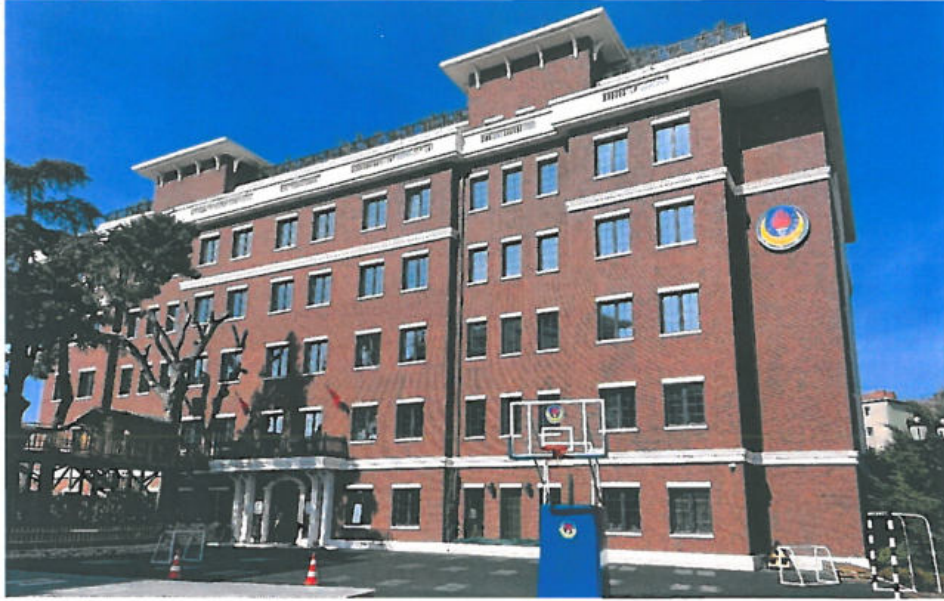
Foto1. A blok

İstanbul İli, Üsküdar İlçesi Çengelköy Mahallesi 185 Pafta, 918ada, 14 Parselde bulunan okul binalarına gidilerek inceleme ve tespitler yapılmıştır. Yapılan bu incelemede; A bloğunun 2 Bodrum Kat + Zemin Kat + 5Normal Kat + Çatı katından oluştuğu Foto1 ve 2 'de görülmektedir.

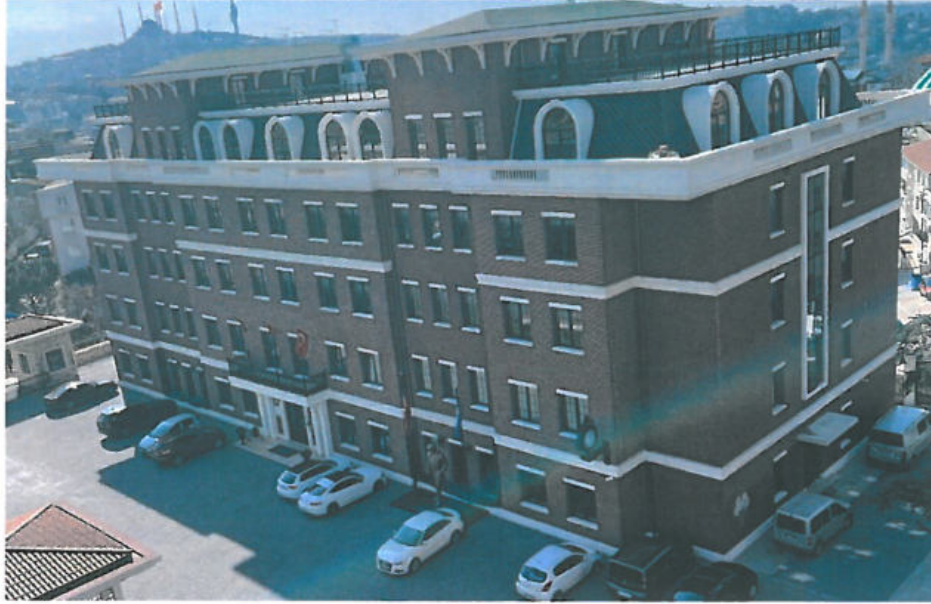
Foto 2. B blok,

B bloğunun 3 bodrum + Zemin + 4 Normal Kat + Çatı Arası katından oluştuğu görülmektedir (Foto 2).

A ve B bloklarının toplam kat sayıları aynı olsa da kademe farkından dolayı B blok kotu A blok kotundan bodrum seviyesinde bir kat aşağıda olup 3 bodrum kat ihtiva etmektedir.

B bloğu 3 bodrum + Zemin + 4 Normal Kat+Çatı Arası Katından oluştuğu (Foto 2), A ve B blok dışında kalan hacimlerin tek bodrum kat olarak spor salonu(Foto 3), konferans salonu (Foto 4) ve diğer spor aktivitelerinin yapıldığı tek katlı yapılar olarak oluşturulduğu(Foto 5) tespit edilmiştir.

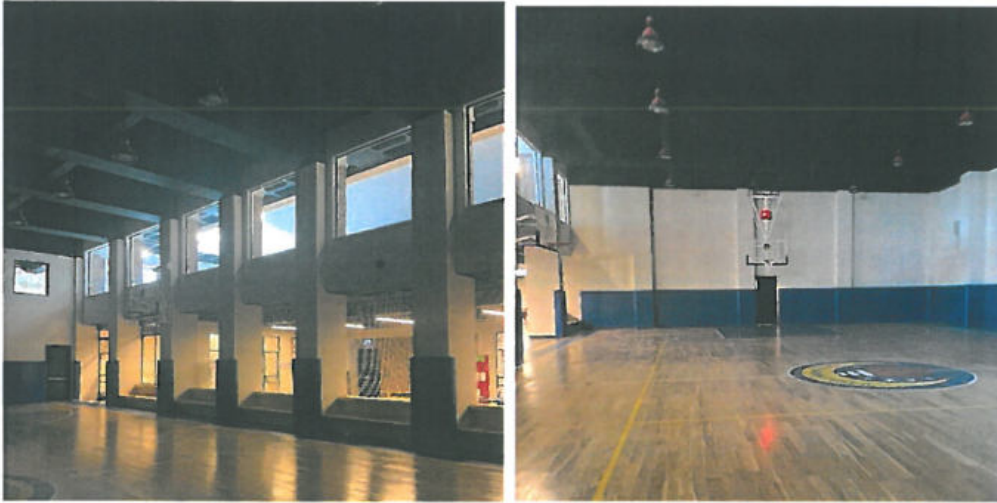
Foto 3.Spor Salonu

Spor salonu B bloğa bitişik şekilde 2 bodrum seviyesinden zemin kata kadar bir yüksekliğe sahiptir.

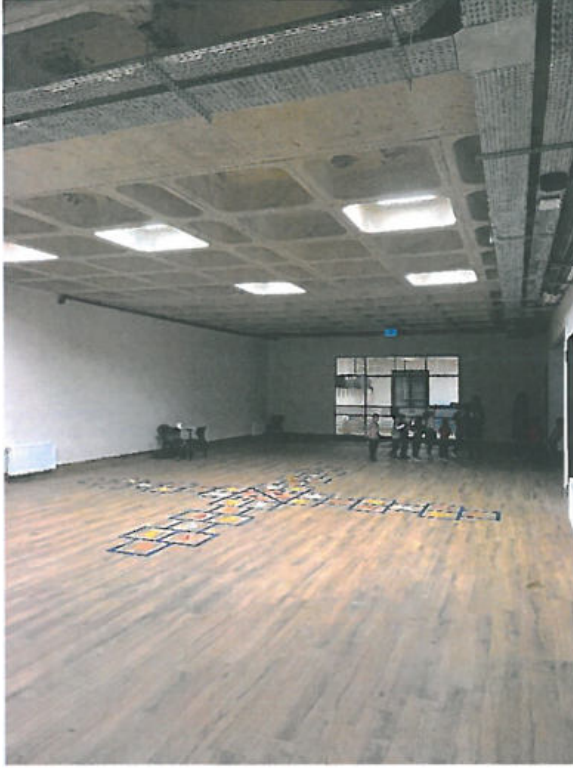
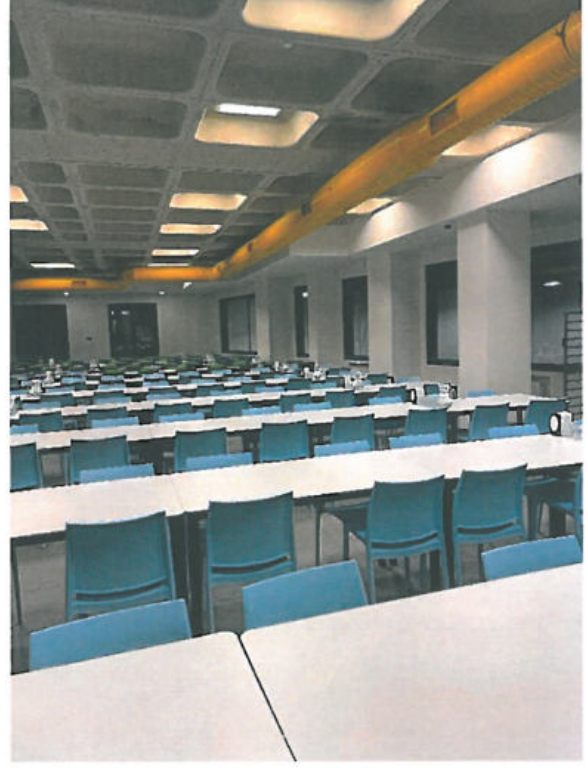
Foto 6. Kolon, kiriş ve kaset döşeme.

A blok ve Bloкта yapılan incelemelerde, taşıyıcı sistem; asansör çevrelerinde perdelerden, kolonlardan, kirişler ve kaset döşemelerden oluştuğu tespit edilmiş (Foto 6), ayrıca binalar çevre perdelerine kirişler ile bağlanmıştır(Foto7).
